HELLEMMES (59)
Étude géotechnique G1 + G2 AVP

Rapport n° 59GT.22.0047 – 001 – Indice A – 30/06/2022

Construction d'un nouveau quartier sur l'ancien site de l'ex-
imprimerie H2D
Rues Chanzy et Ferdinand Mathias à HELLEMMES (59)

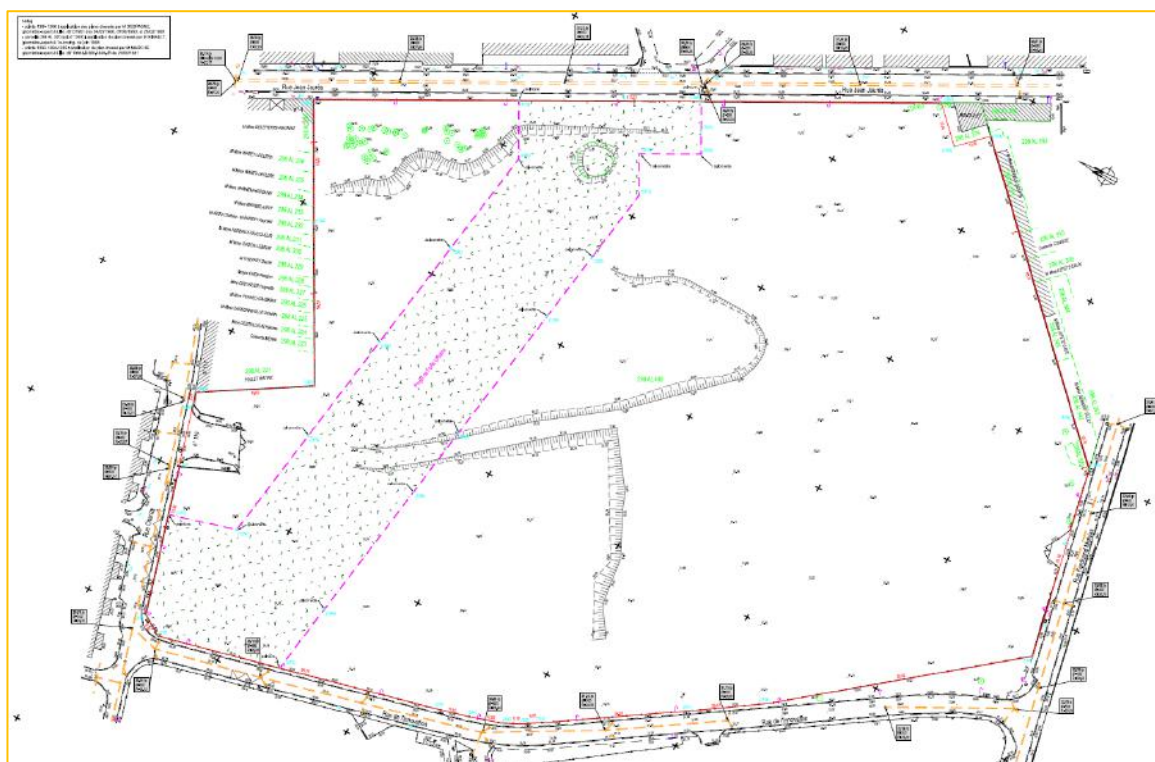
Figure 4. Plan topographique et parcellaire foncier du site d'étude au 1/1500^{ème}

L'altimétrie du site varie entre 29,40 m NGF et 32,75 m NGF. Le site possède une légère pente vers le Nord-Ouest. L'altimétrie de nos points de sondage varie entre les cotes +29,35 m NGF et +32,67 m NGF.

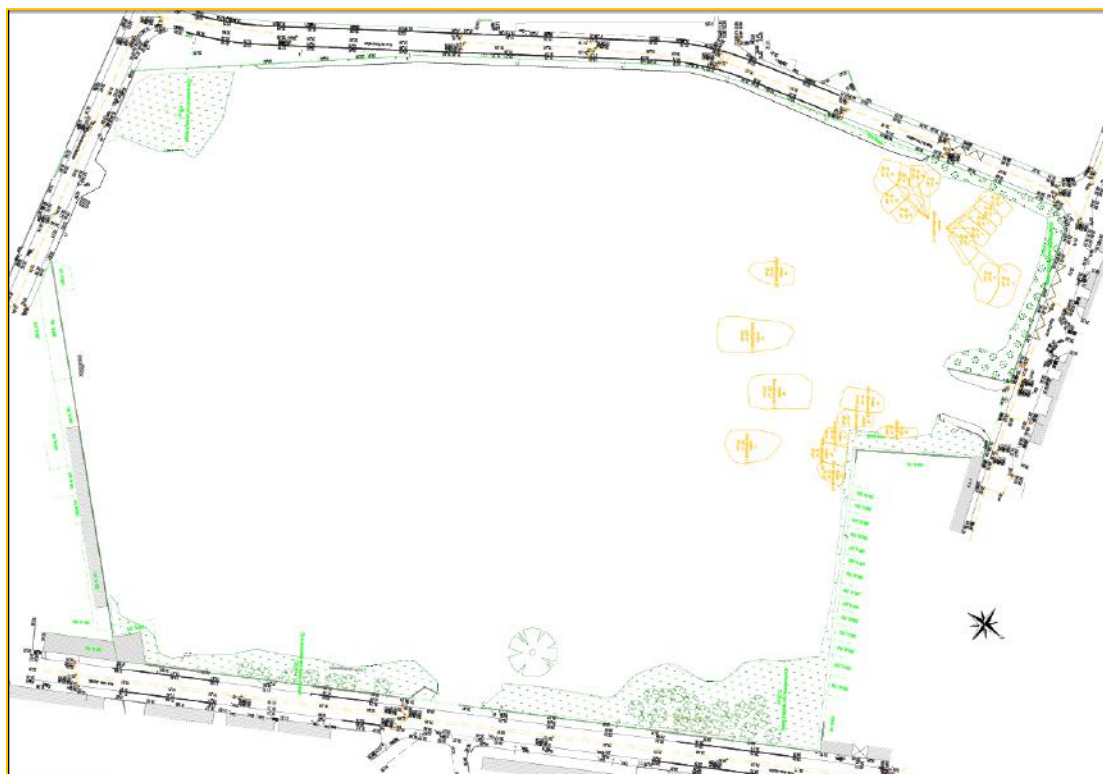
Figure 5. Plan topographique du site au 1/1500^{ème} datant du 07/07/2021

Le dernier plan de géomètre que nous possédons date de juillet 2021 et a été réalisé après les travaux de dépollution évoqués dans le DOE de SUEZ REMEDIATION.

Toutefois, lors de nos investigations, nous avons pu constater de nouveaux travaux de dépollution (voir partie C.7). La topographie sur site a donc probablement évolué depuis juillet 2021. On notera que pendant nos investigations in situ de nombreuses fouilles à la pelle mécanique sur des surfaces et profondeurs importantes étaient en cours de réalisation (dans le cadre de la dépollution du site ou étude environnementale = ?).

Au vu des travaux en cours sur le site, nous vous conseillons d'effectuer un nouveau relevé topographique du site après les travaux de démolition et de purge du site.

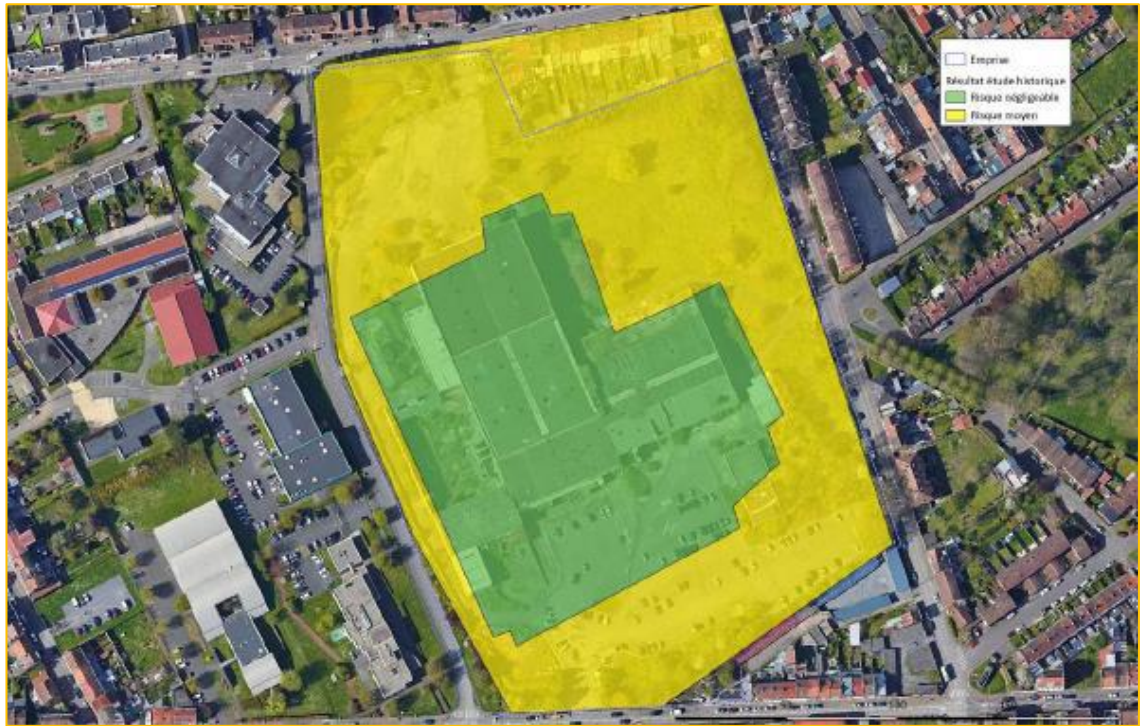
Figure 13. Cartographie du risque pyrotechnique, d'après SUEZ REMEDIATION

Le risque pyrotechnique est donc avéré et a été préalablement traité lors des travaux de démolition et dépollution du site. Grâce aux travaux de recherches réalisés par l'entreprise, le site a pu être découpé en zone à risque pyrotechnique faible et moyen.

Lors des opérations de terrassement, 2 obus ont été découverts, le 1^{er} en août 2020 et le second en septembre 2020. Lors de notre intervention, nous n'avons pas découverts d'obus ou tout autre débris liés à un risque pyrotechnique.

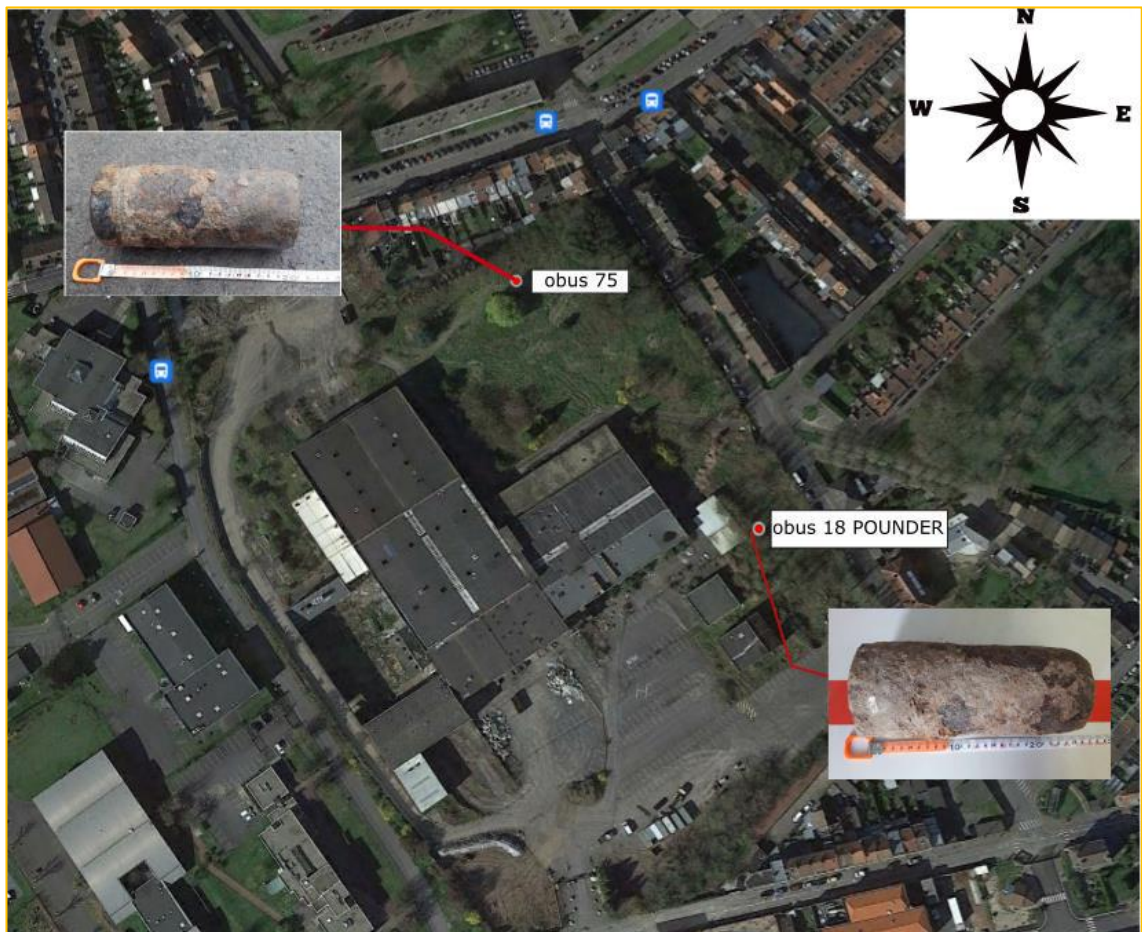
Figure 14. Localisation et photographies des obus trouvés par SUEZ au droit du site d'étude lors des travaux de démolition et dépollution

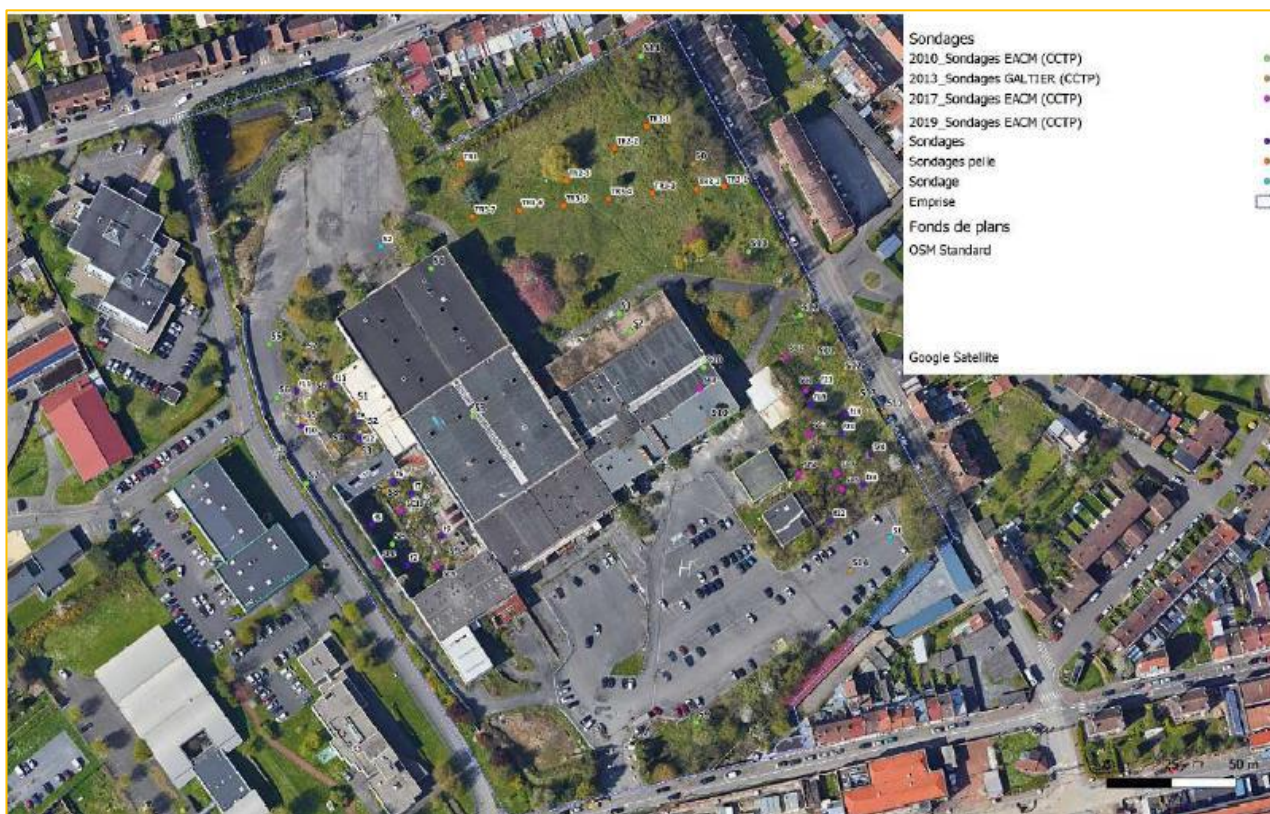
Entre 2010 et 2019, 4 diagnostics ont été réalisés sur le site d'étude. Le plan des sondages réalisés entre 2010 et 2019 nous renseigne uniquement sur la nature et l'année de réalisation des sondages mais pas sur leur profondeur.

Figure 24. Cartographie des sondages réalisés entre 2010 et 2019, d'après SUEZ REMEDIATION

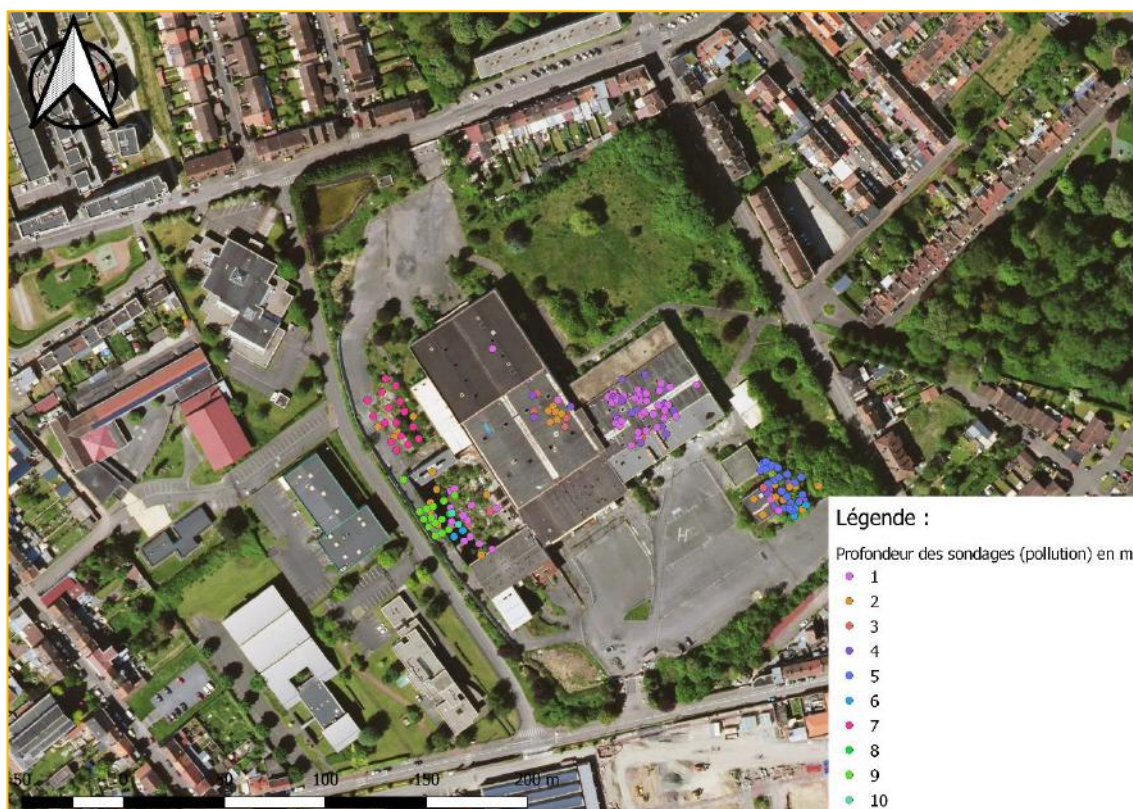
Figure 25. Cartographie de synthèse des sondages réalisés lors de l'étude de démolition et dépollution réalisée par SUEZ REMEDIATION

Lors de l'étude réalisée par SUEZ entre mars 2020 et mai 2021, plusieurs sondages ont été réalisés dans les zones concernées par des pollutions. Divers sondages, à différentes profondeurs et de différentes natures, ont été réalisés et sont repris dans la carte de synthèse ci-dessous.

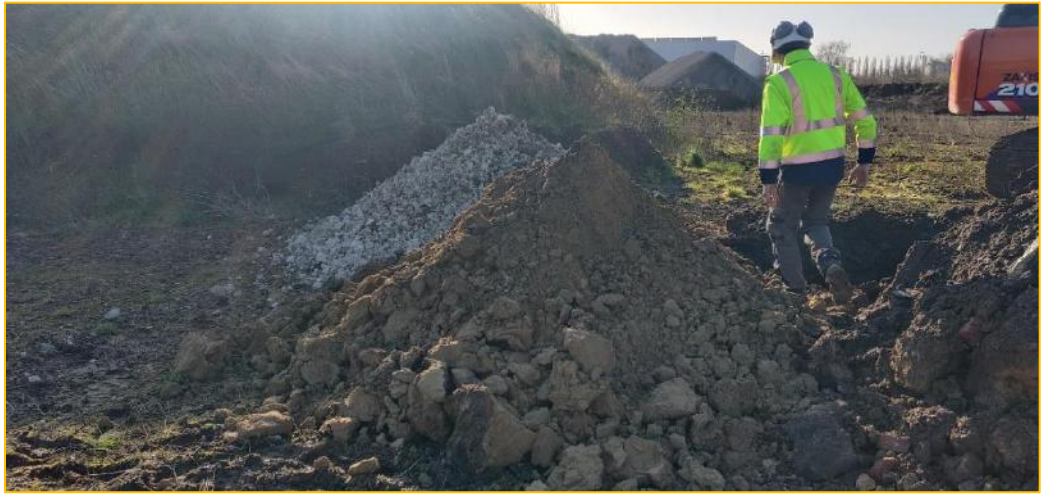
Figure 28. Prélèvement des terrains jusque 3,0 m de profondeur

Le prélèvement d'échantillons à la pelle mécanique jusqu'à ces profondeurs engendre un remaniement des terrains. De plus, le rebouchage sommaire réalisé en rebouchant le trou réalisé avec les éléments prélevés, et le recompactage sommaire en utilisant le godet de la pelle mécanique peut amener à un foisonnement du terrain.

Le remaniement des terrains a une influence sur la compacité des terrains, ce qui entraîne des précautions particulières à prendre en compte pour la réalisation de notre maquette géotechnique. Ce sujet sera détaillé dans le paragraphe E.

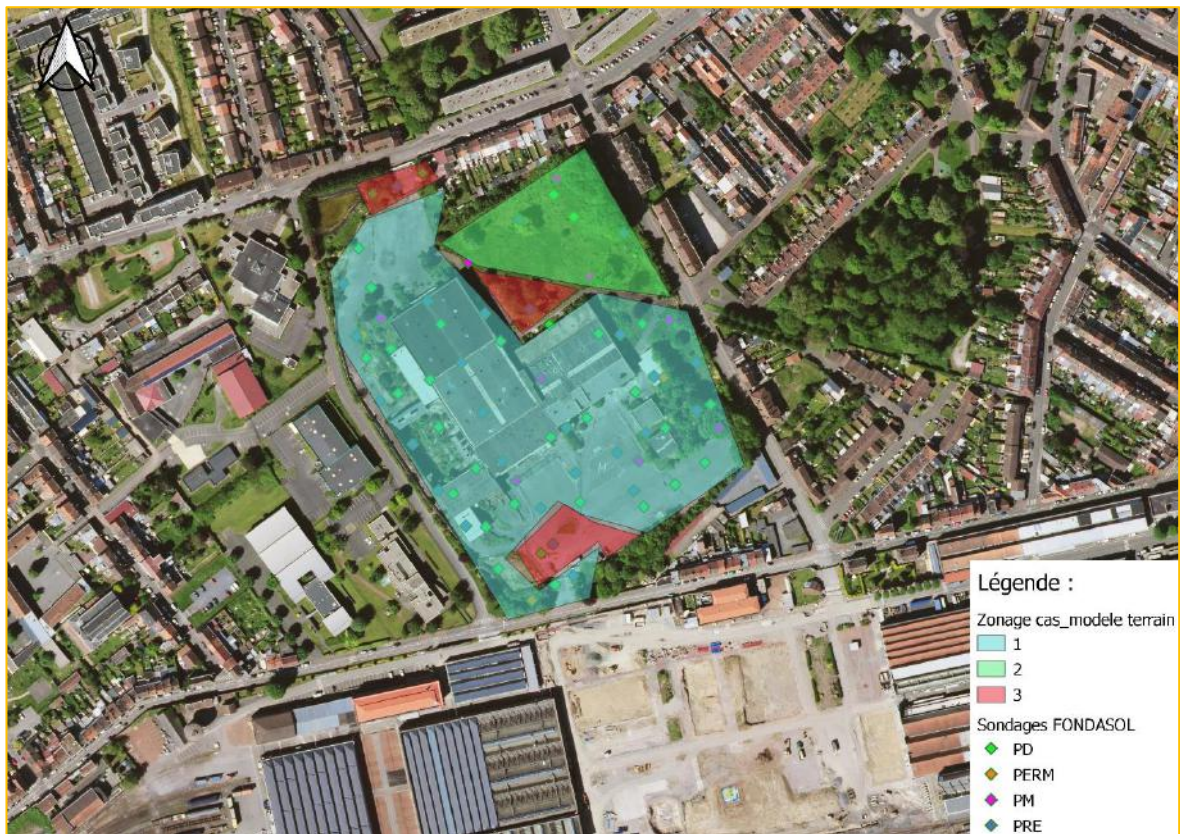
Figure 34. Carte indicative du zonage des différents cas de situation utilisés pour l'ébauche dimensionnelle des fondations
